Určitě jel 90 ... Bude odškodné?

Martin BILÍK
martin.bilik@vut.cz

Popis nehody

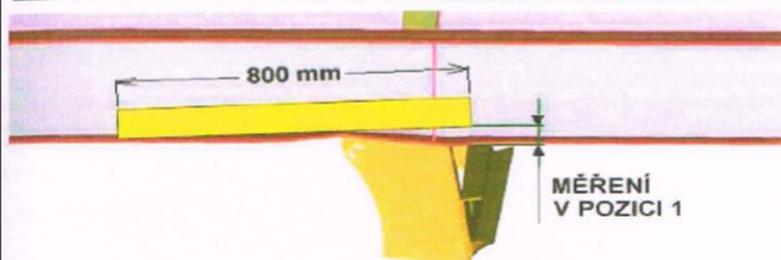
Obr. 9 – Měření Pozice 1 na rámu přívěsu

- Metodou konečných prvků proběhla analýza deformací na přívěsu, se zaměřením na poškození rámu přívěsu.
- Z variantních výpočtů simulující deformace rámu přívěsu se parametrům reálné deformace dle znalce blížila rychlost 28,5 km/h (EES přívěsu v podélném směru), boční průhyb byl na základě odhadu stanoven na 15,0 km/h.
- EES přívěsu určil dle vztahu $v_{xm} = \sqrt{EES_{podél}^2 + EES_{příčná}^2} = 30,6 - 33,8 \text{ km/h}$

Tab. 2 - Deformace rámu přívěsu PANAV v Pozici 1 a Pozice 2.

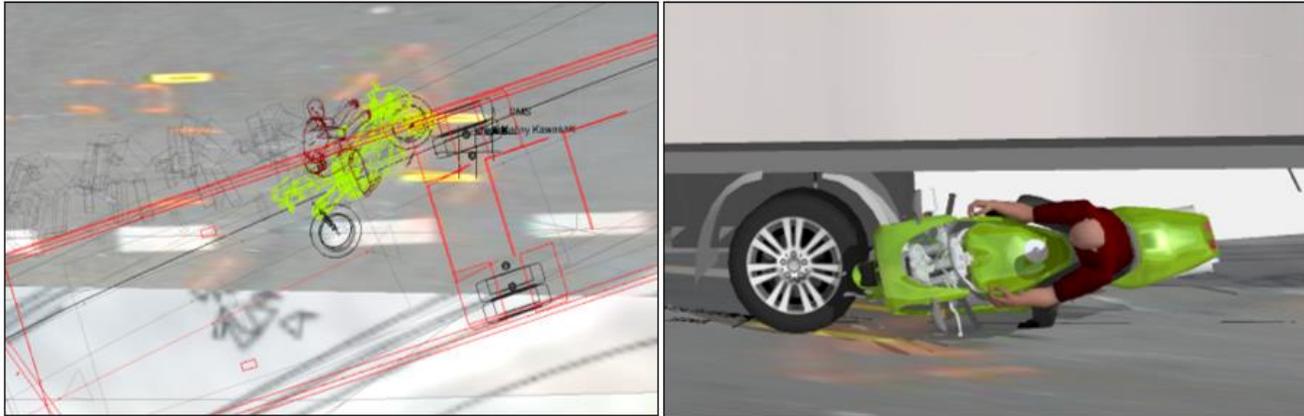
Obr. 20: Střetová poloha motocyklu Kawasaki a nákladní soupravy [ÚSI VUT]

- Střetová poloha dle simulace

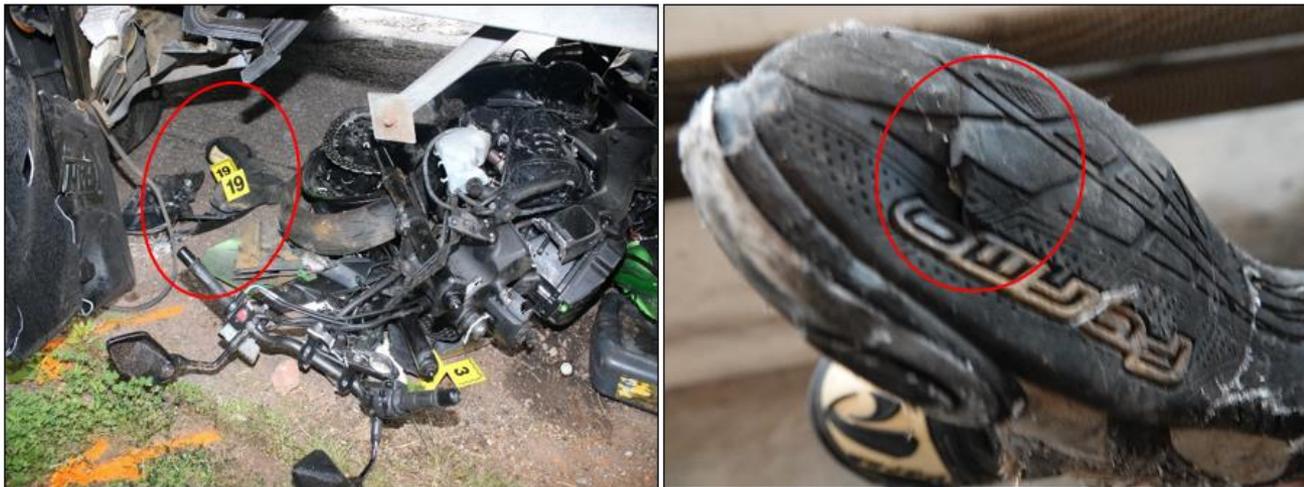
Obr. 21: Vlevo – konečná poloha pravé boty řidiče motocyklu Kawasaki; vpravo – poškození / propíchnutí boty [1, Policie ČR (snímek 51370H007); ÚSI VUT]

- znalec přehlédnul zadokumentovanou polohu boty řidiče motocyklu, nesprávně vyhodnotil podklady a následně chybně uvažoval, že řidič motocyklu nebyl v okamžiku střetu na motocyklu;
- pro MKP výpočty byl použitý model rámu přívěsu Panav dle získané dokumentace a dostupný model motocyklu (nejednalo se přímo o model předmětného motocyklu);
- pro motocykl v technických datech uvedena pouze provozní hmotnost, bez uvedení rozměrů, jako použitý **materiál motocyklu uvedena ocel 11523** – toto neodpovídá realitě;
- uvažování střetové rychlosti motocyklu odpovídající EES přívěsu Panav – tato úvaha je technicky zcela nesprávná, v takovém případě by mj. musela vlivem střetu vzniknout nulová deformace motocyklu;
- znalec neprovedl žádný výpočet střetu vozidel.

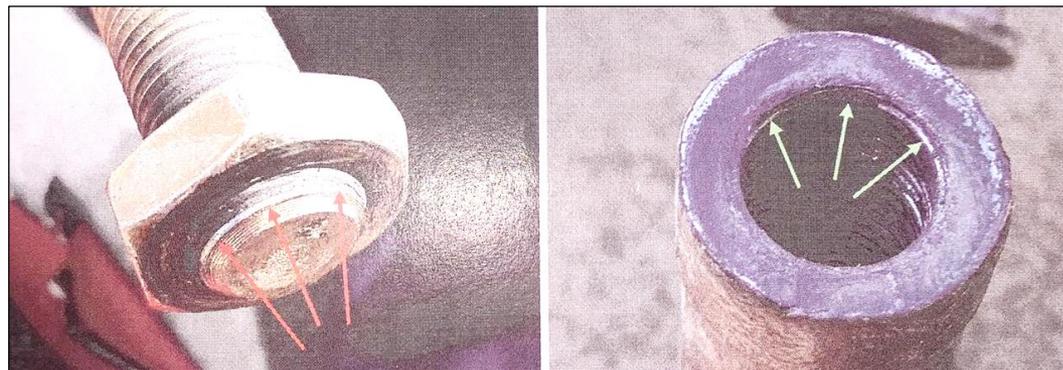
- stopy mechanického poškození (deformace) prvního krajního závitu spojení, včetně polohy zajišťovací matice v závitové části řídicí tyče

- v době vzniku havárie předmětného vozidla **nebyla řídicí tyč v dostatečném rozsahu zašroubována** v závitu kulového kloubu řízení, kdy z daného rozsahu závitového spojení nebylo využito ani 10 % rozsahu závitové části;
- **došlo k překonání pevnosti částečně využitého závitového spojení** mezi řídicí tyčí a kulovým kloubem řízení, kdy došlo k poškození posledního krajního závitu tohoto spojení a jeho následnému rozvolnění;
- **následkem tohoto stavu se vozidlo během své jízdy stalo zcela neovladatelným, bez možnosti obsluhy vozidla stabilizovat jeho směr jízdy**
- **na předmětném vozidle se nacházela technická závada, která nebyla obsluhou vozidla před jízdou zjistitelná**

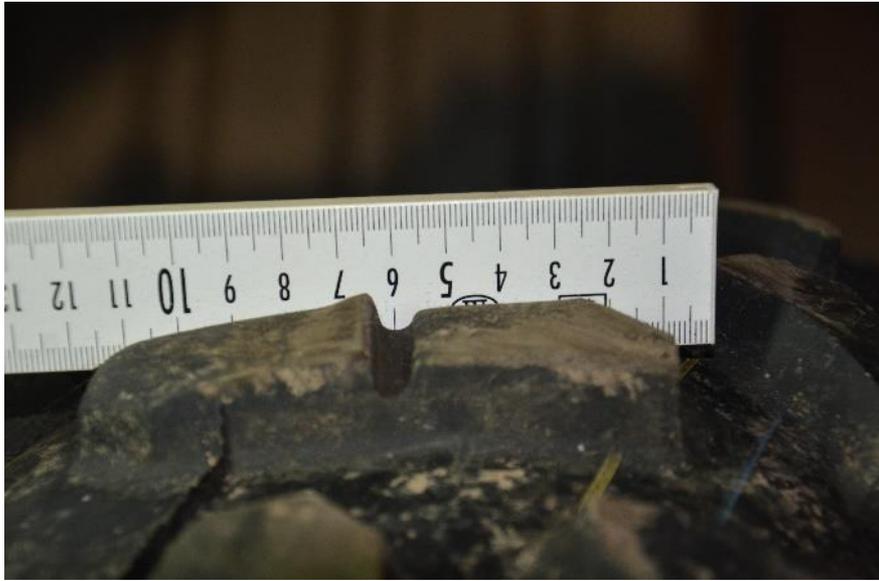
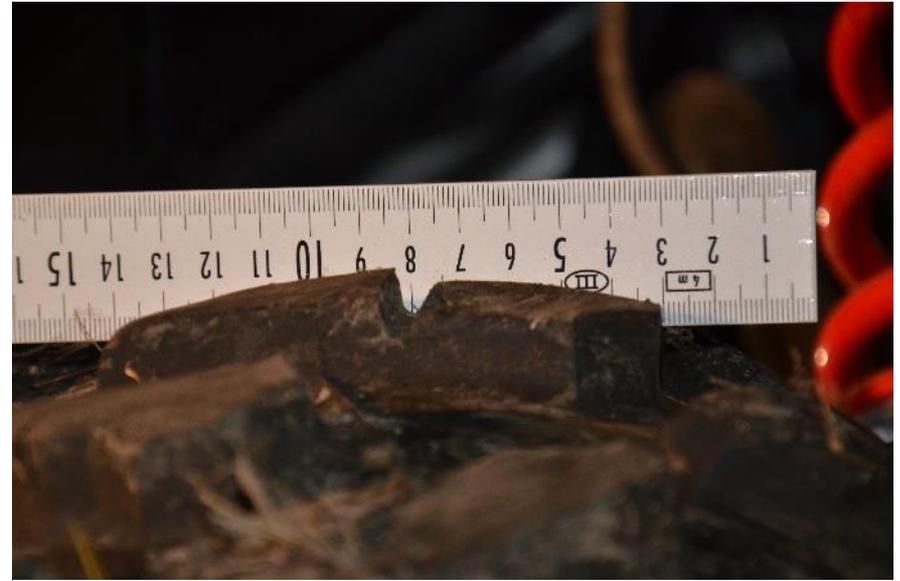
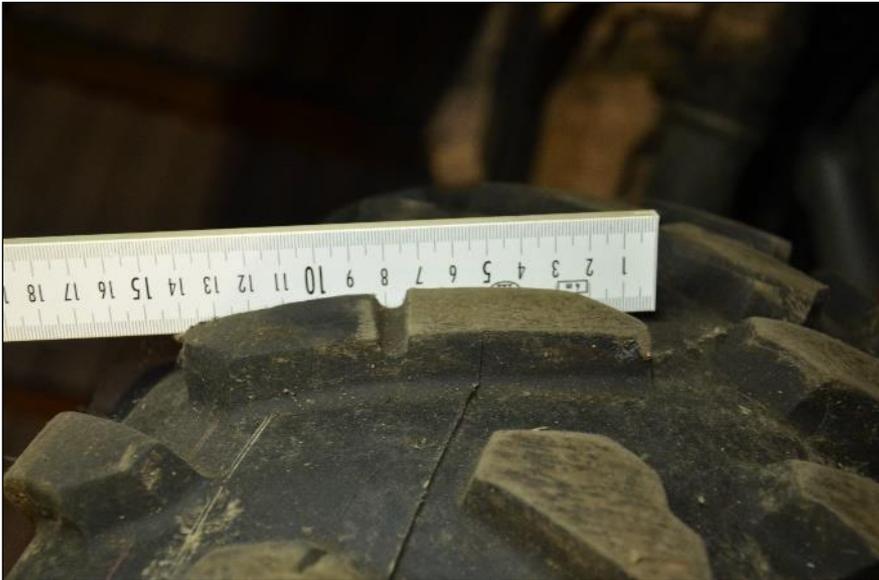
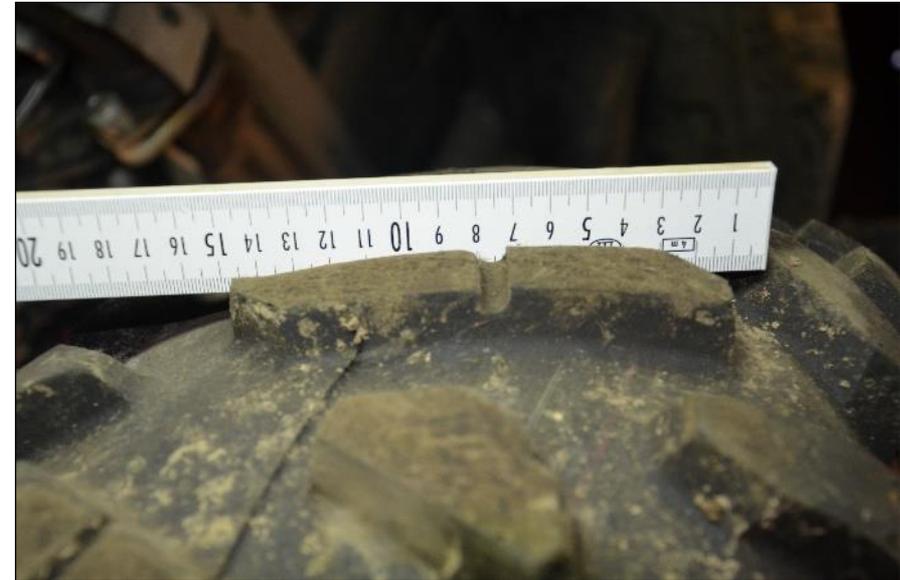
Prohlídka stroje II – stav pneumatik

- **Prohlídka předmětného vozidla byla provedena**
 - pneumatiky na vozidle a třecí ústrojí brzdy nevykazovaly viditelné znaky poškození;
 - došlo k poškození geometrie kol vozidla, což přímo souviselo se stavem zavěšení jednotlivých kol;
 - **zjištěna technická závada na mechanismu řízení, porušení a poškození závitového spojení mezi řídicí tyčí a kulovým kloubem řízení**

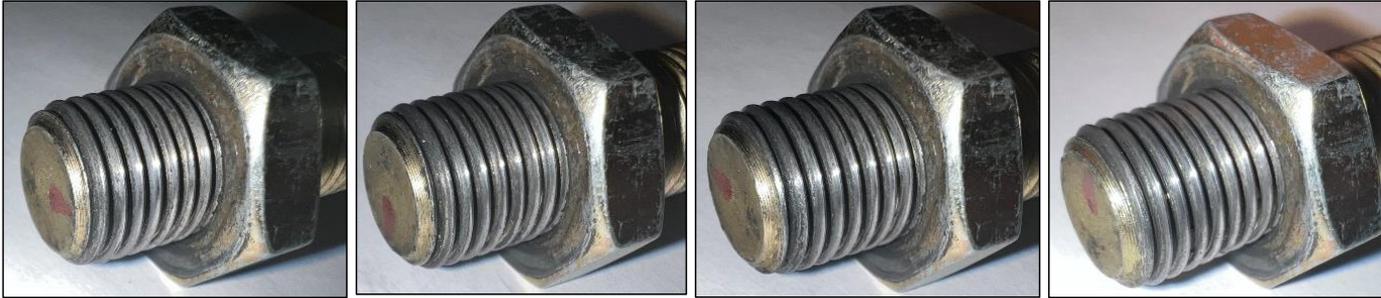
Obr. 1: Fotodokumentace vnějšího závitu pravé řídící tyče [ÚSI VUT]

- Detail šroubového spoje

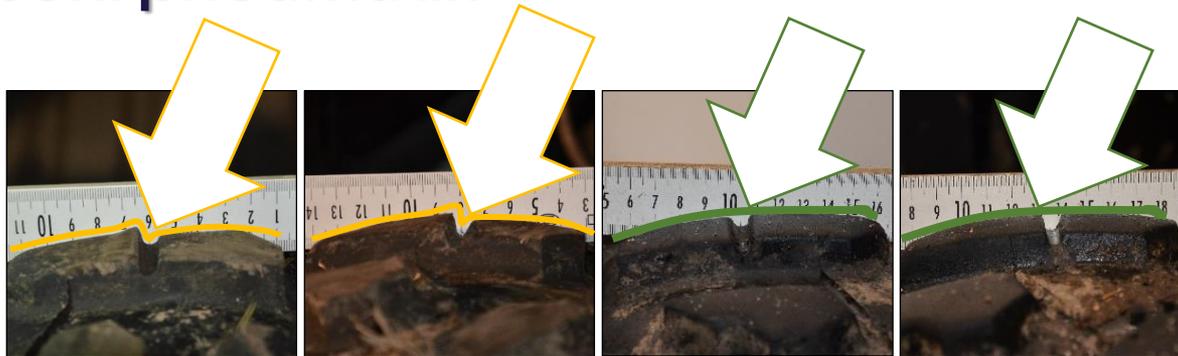
- Opotřebení pneumatik

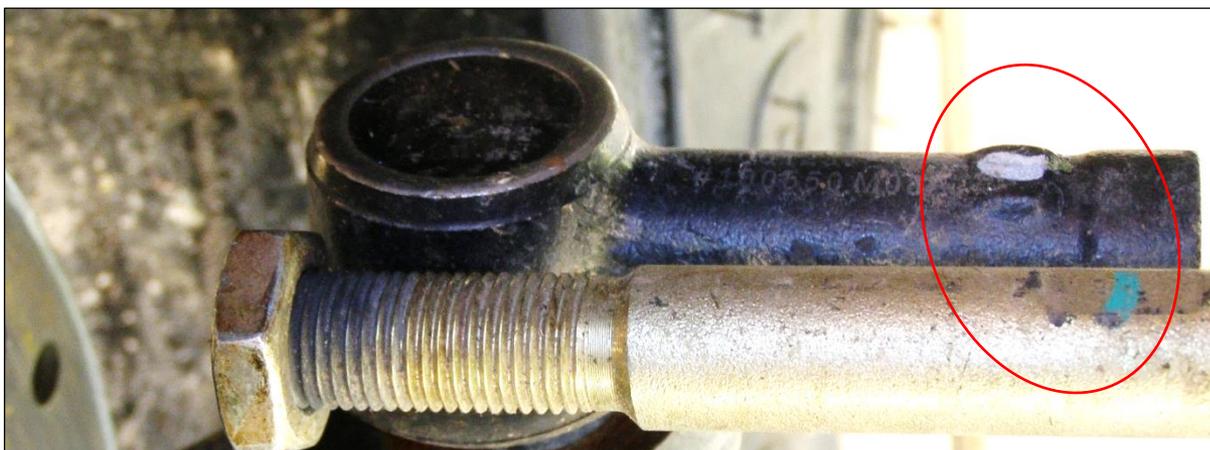
- značky na dílech
- prohlídka znalcem A

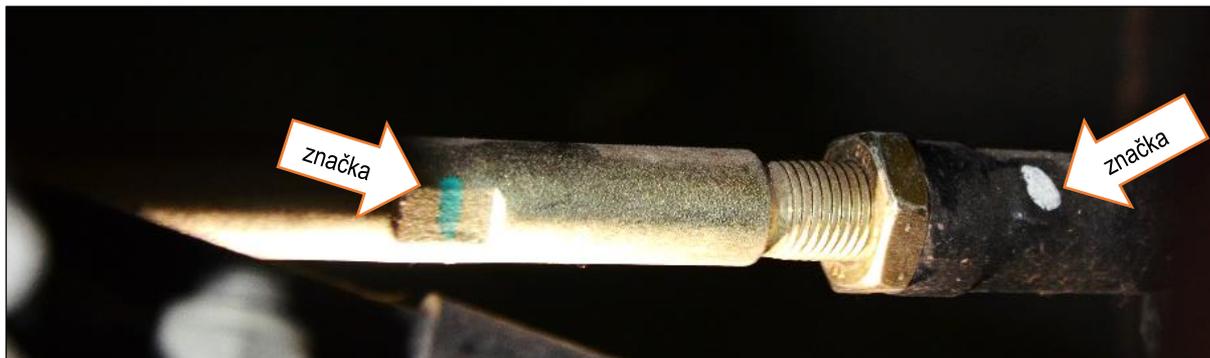
- prohlídka ÚSI

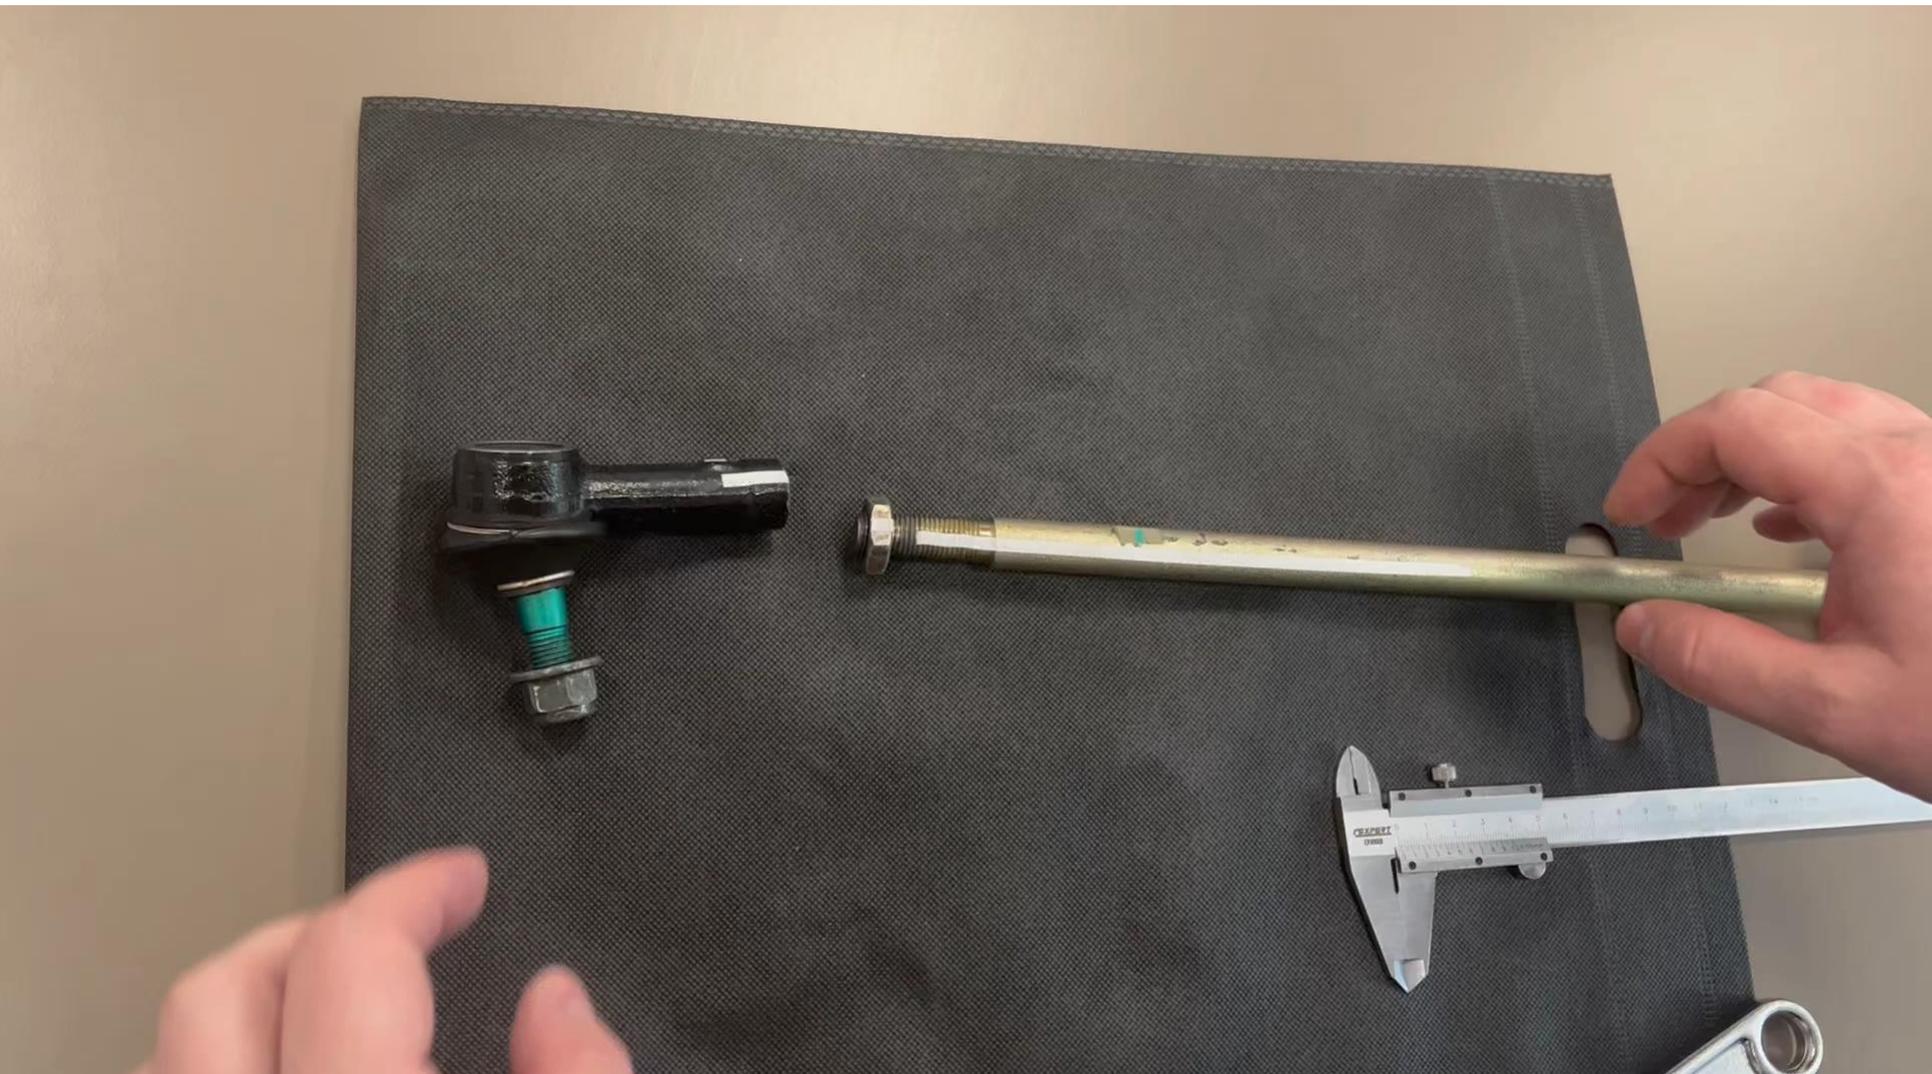
Když natočíme značky proti sobě...

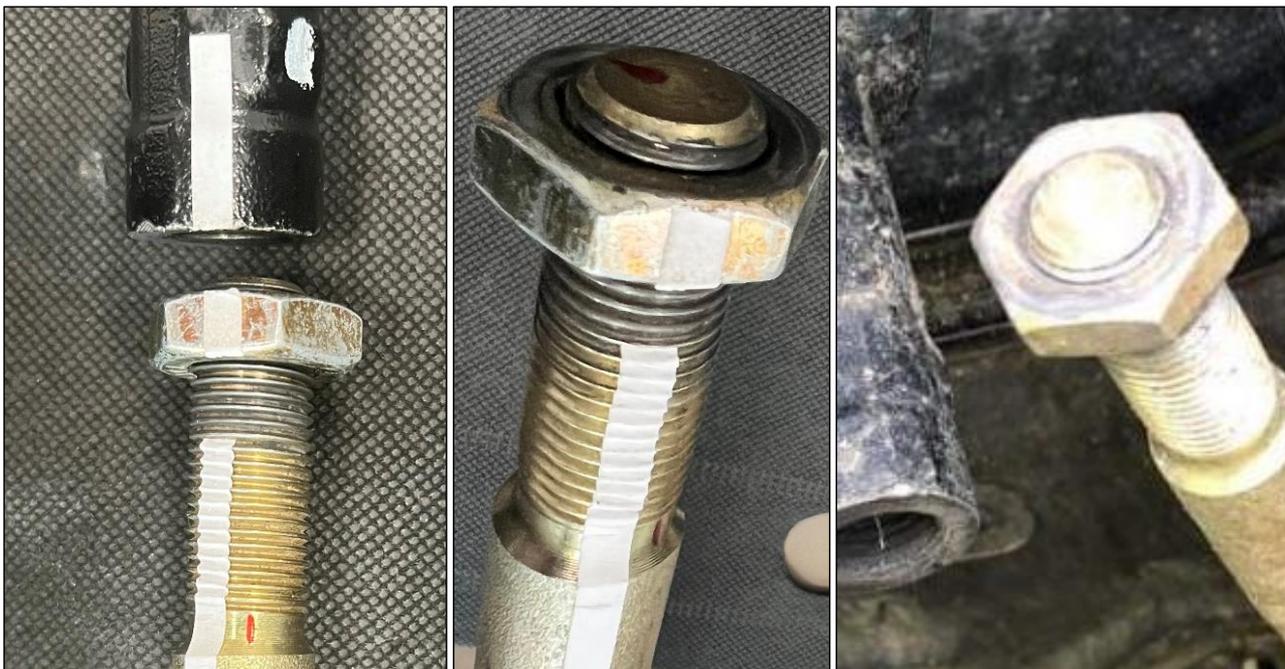
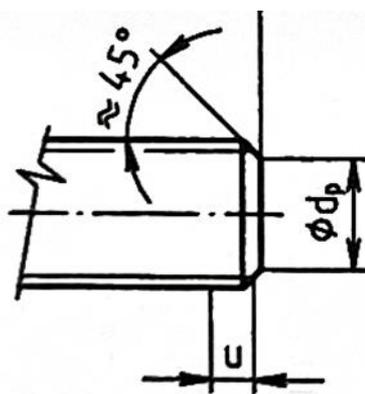
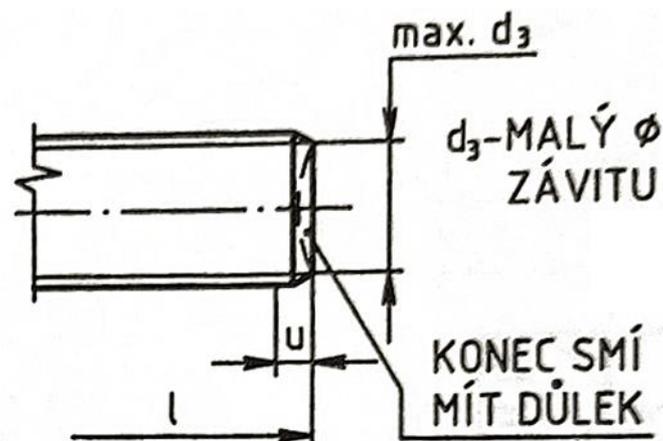
Vyhodnocení

- **příčina nehody**
- nesprávná technika jízdy řidiče vozidla – jízda vysokou rychlostí;
- rozpojení řídicí tyče nebylo příčinou, ale následkem předmětného nehodového děje;
- **ovladatelnost stroje**
- stroj byl ovladatelný i s rozpojenou řídicí tyčí;
- tvrzený průběh nehodového děje řidičem je technicky nepřijatelný
- **3 dny před nařízeným jednáním stažena žaloba**
