Určitě jel 90 ... Bude odškodné?

Martin BILÍK
martin.bilik@vut.cz

Popis nehody

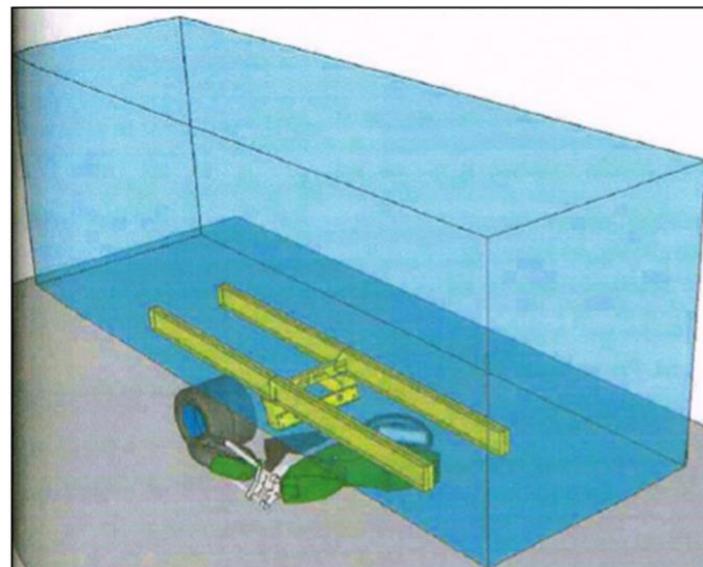
Obr. 9 – Měření Pozice 1 na rámu přívěsu

- Metodou konečných prvků proběhla analýza deformací na přívěsu, se zaměřením na poškození rámu přívěsu.
- Z variantních výpočtů simulující deformace rámu přívěsu se parametrům reálné deformace dle znalce blížila rychlost 28,5 km/h (EES přívěsu v podélném směru), boční průhyb byl na základě odhadu stanoven na 15,0 km/h.
- EES přívěsu určil dle vztahu $v_{xm} = \sqrt{EES_{podél}^2 + EES_{příčná}^2} = 30,6 - 33,8 \text{ km/h}$

- znalec přehlédnul zadokumentovanou polohu boty řidiče motocyklu, nesprávně vyhodnotil podklady a následně chybně uvažoval, že řidič motocyklu nebyl v okamžiku střetu na motocyklu;
- pro MKP výpočty byl použitý model rámu přívěsu Panav dle získané dokumentace a dostupný model motocyklu (nejednalo se přímo o model předmětného motocyklu);
- pro motocykl v technických datech uvedena pouze provozní hmotnost, bez uvedení rozměrů, jako použitý **materiál motocyklu uvedena ocel 11523** – toto neodpovídá realitě;
- uvažování střetové rychlosti motocyklu odpovídající EES přívěsu Panav – tato úvaha je technicky zcela nesprávná, v takovém případě by mj. musela vlivem střetu vzniknout nulová deformace motocyklu;
- znalec neprovedl žádný výpočet střetu vozidel.

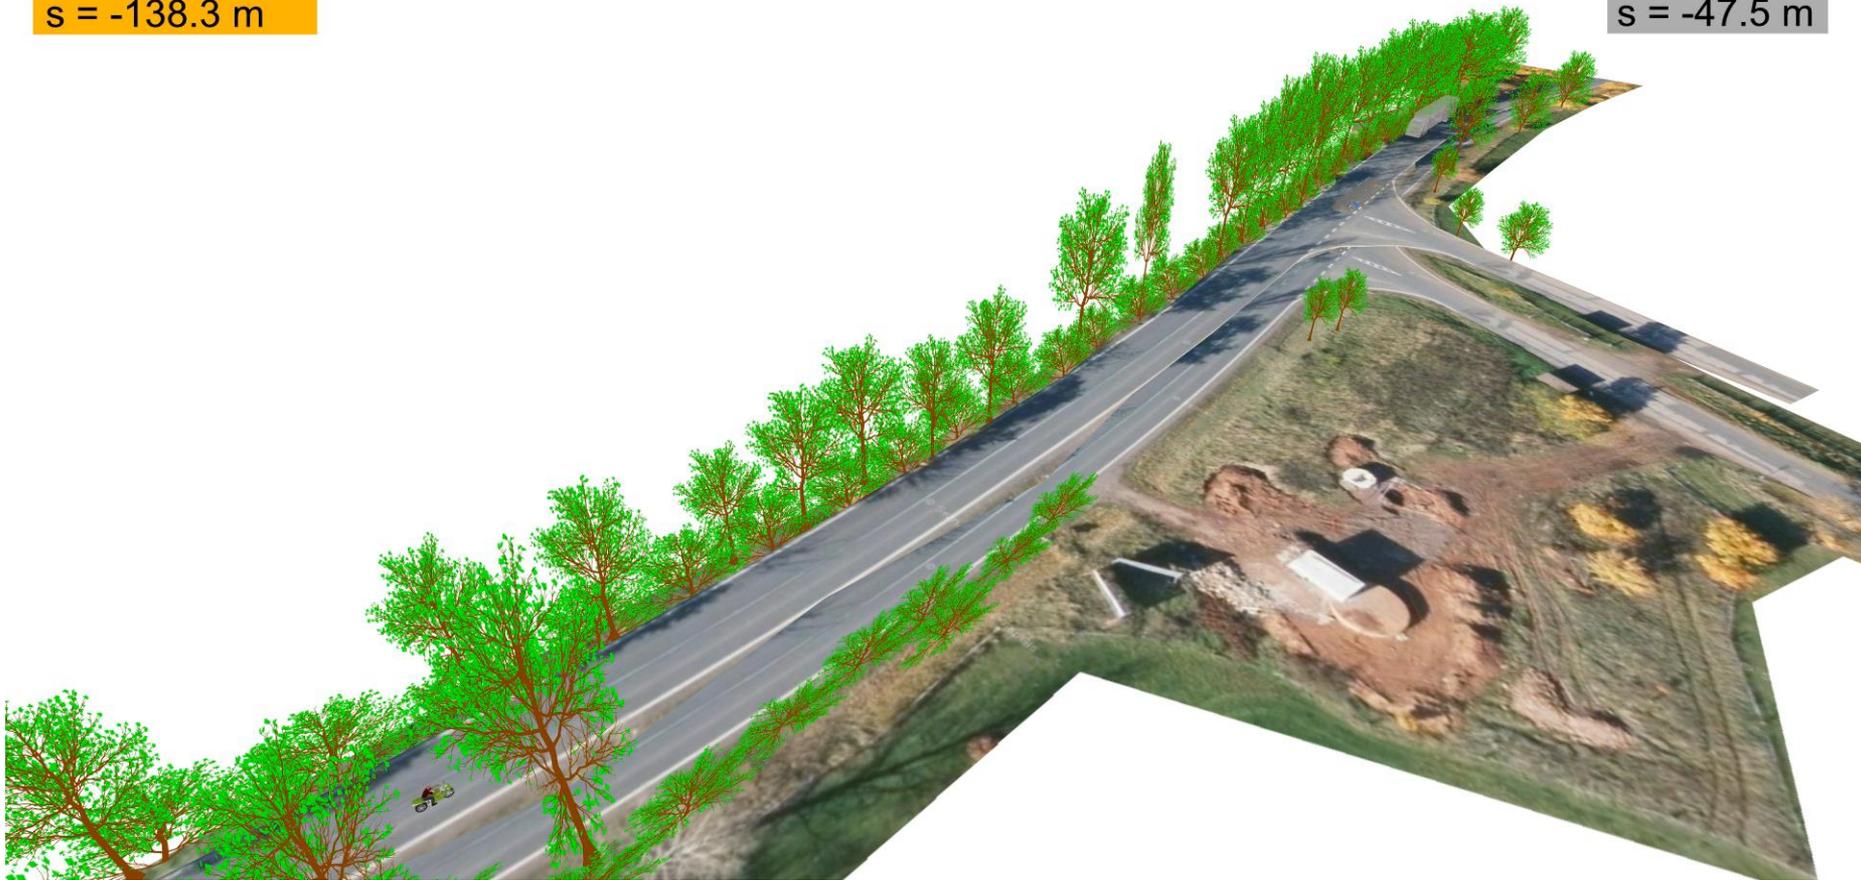
Celkový pohled - simulace RZP

Kawasaki vmin
 $t = -4.28 \text{ s}$
 $v = 129 \text{ km/h}$
 $s = -138.3 \text{ m}$

MAN
 $t = -4.28 \text{ s}$
 $v = 41 \text{ km/h}$
 $s = -47.5 \text{ m}$

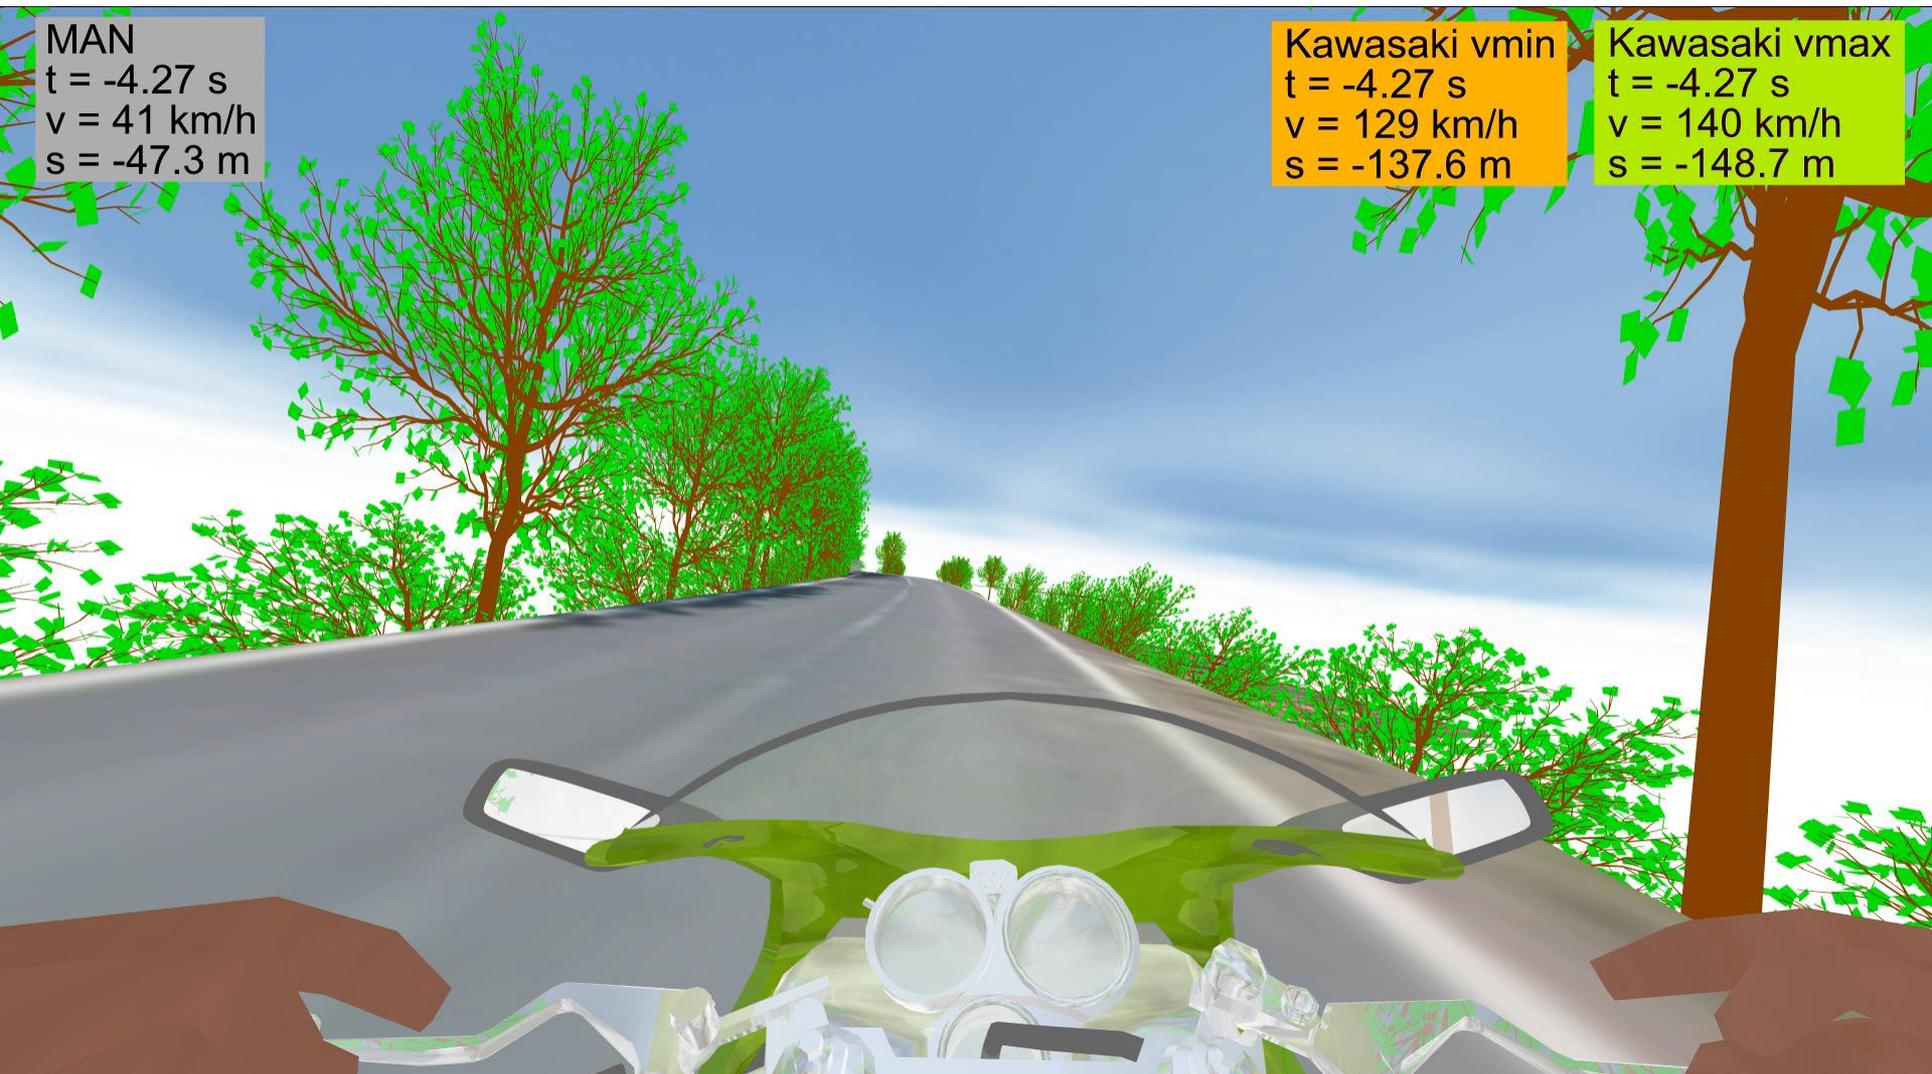
Výhled řidiče motocyklu

MAN
 $t = -4.27 \text{ s}$
 $v = 41 \text{ km/h}$
 $s = -47.3 \text{ m}$

Kawasaki vmin
 $t = -4.27 \text{ s}$
 $v = 129 \text{ km/h}$
 $s = -137.6 \text{ m}$

Kawasaki vmax
 $t = -4.27 \text{ s}$
 $v = 140 \text{ km/h}$
 $s = -148.7 \text{ m}$

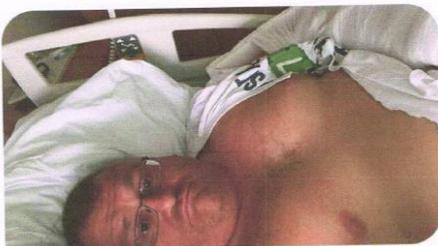
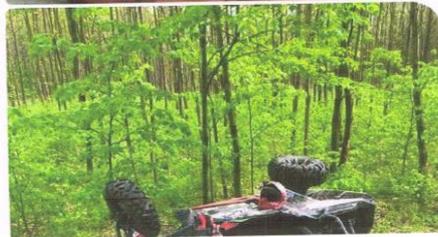
04. 5. 2019 15:33

za jízdy na rovné komunikaci v rychlosti 110 km v hod cca ,mě vypadla z důvodů nedobré dílenské práce tyč řízení z kulového čepu -jako by jste mě chtěli zabít

pravé přední kolo se tedy blokovalo na štorc a já letěl do doliny a do stromů , o ty se to odrazilo a dal jsem tři salta

„Během jízdy s vozidlem došlo k uvolnění závitového spojení mezi pravou spojovací tyčí řízení a kulovým čepem ramene řízení u PP kola s úplnou ztrátou říditelnosti vozidla v důsledku porušení geometrie řízení a zavěšení kol přední nápravy, kdy se pro řidiče stalo vozidlo směrově

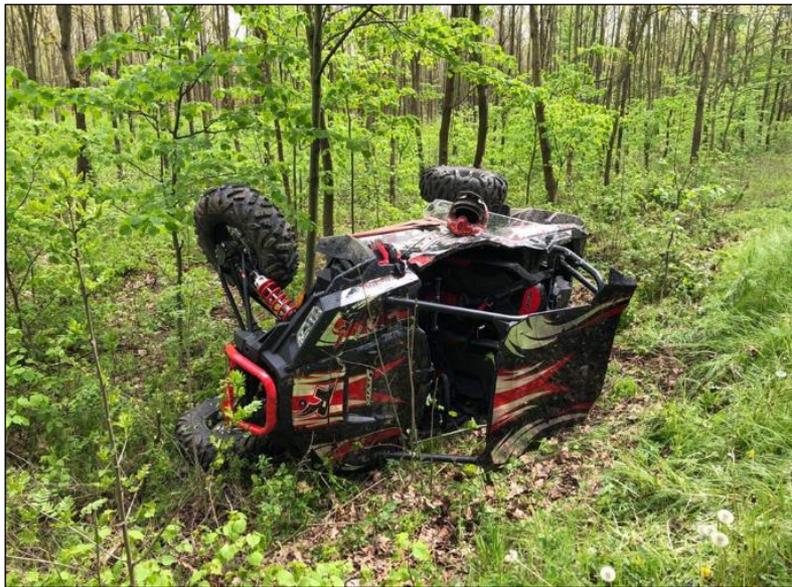
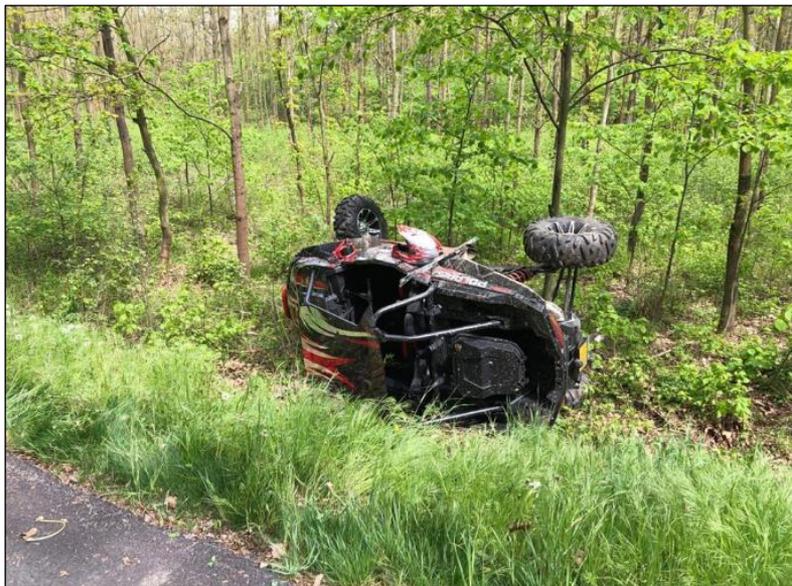
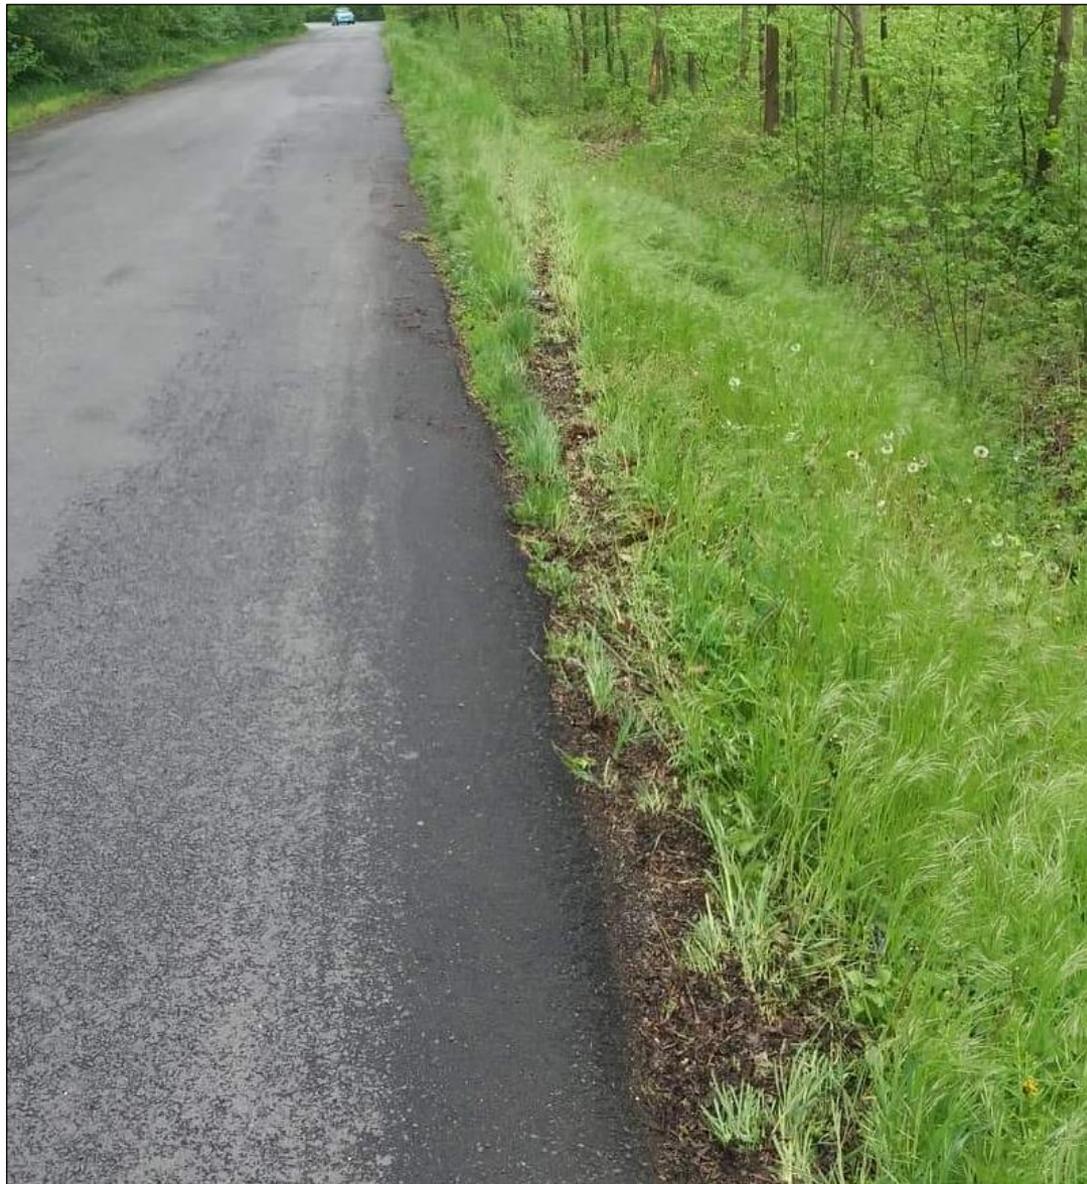
Fotodokumentace nehody I

- **žalobce – řidič a majitel stroje**
 - na stroji se vyskytovala skrytá vada
 - nedotažené závitové spojení na řídicí tyči
 - dle popisu mělo dojít k rozpojení řídicí tyče a ztrátě stability
 - znalecký posudek A
- **žalovaná – prodejce stroje**
 - na stroji se nevyskytovala žádná vada
 - znalecký posudek B
- **soud**
 - 3 jednání bez výsledku... „co s tím?“
 - revizní posudek: 20 otázek

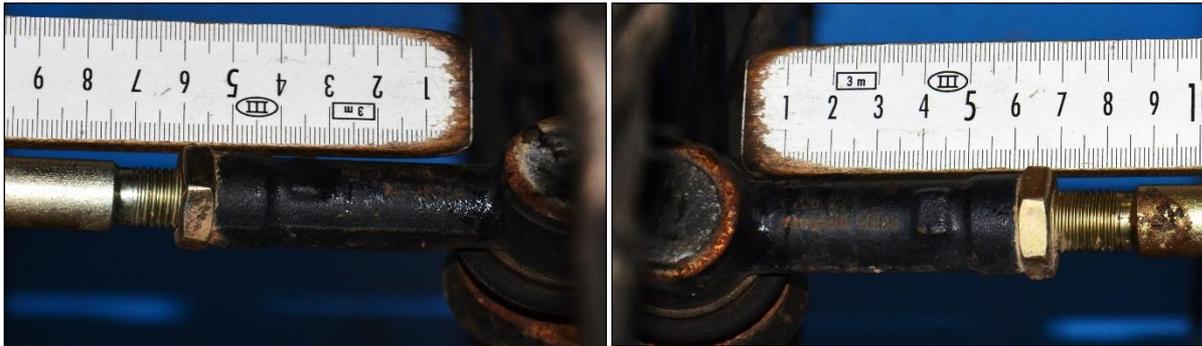
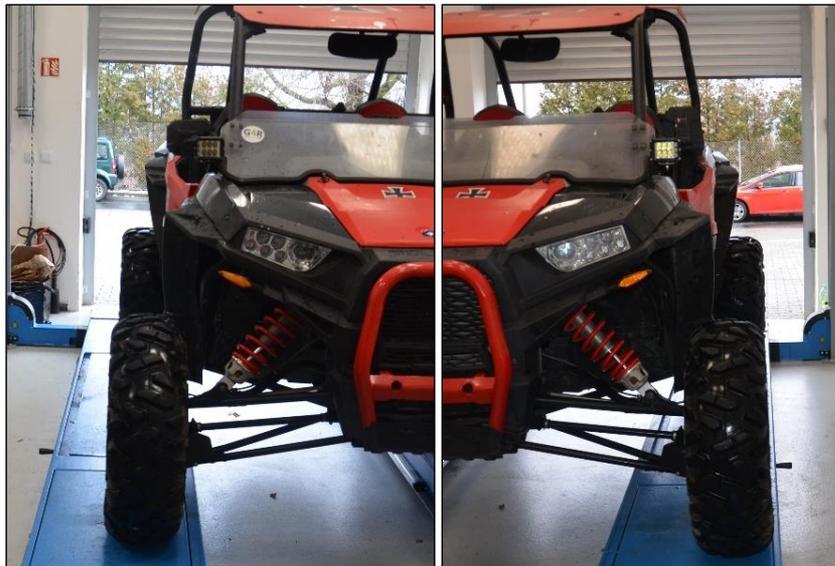
- **Bez změny geometrie**

- na stroji nastavena nulová sbíhavost, dle předpisu výrobce;
- kontrola schopnosti udržovat přímý směr jízdy i bez držení volantu

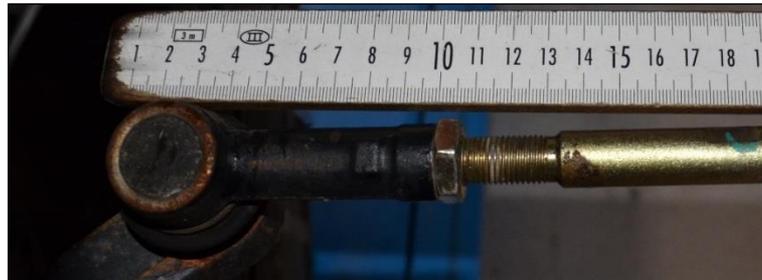
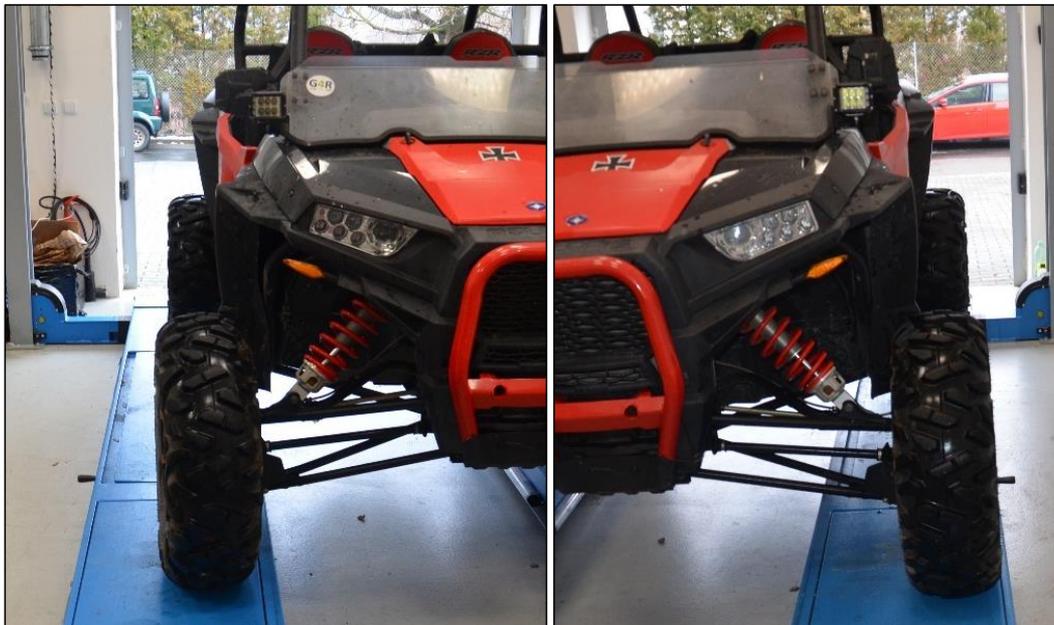
- **Změna nastavení geometrie**

- řídicí tyč pravého kola byla vyšroubována, ponechány 2 závity;
- kontrola schopnosti udržovat přímý směr jízdy i bez držení volantů

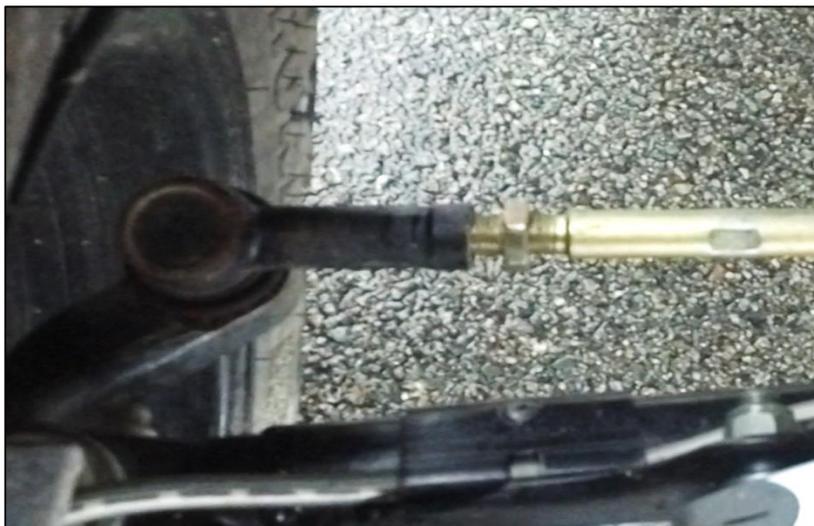
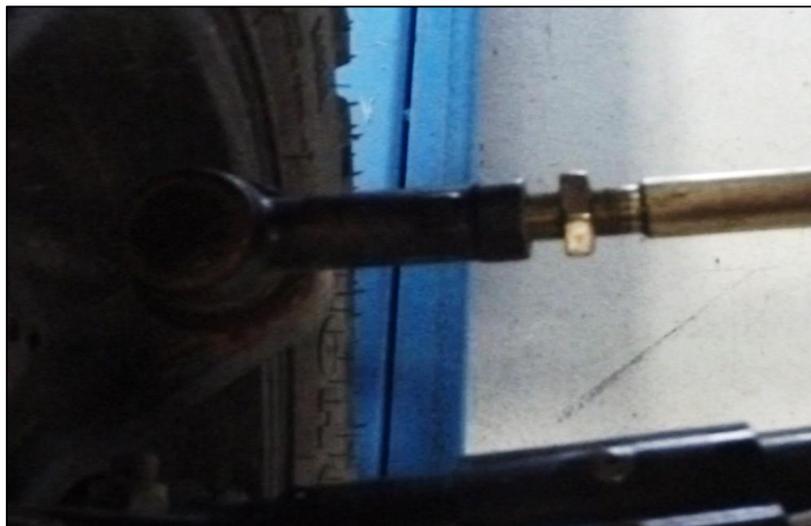
Experiment ÚSI – jízda č. 3

- **Změna nastavení geometrie + povolení kontramaticice**
 - řídicí tyč pravého kola byla vyšroubována, ponechány 2 závity;
 - kontrola schopnosti udržovat přímý směr jízdy i bez držení volantu

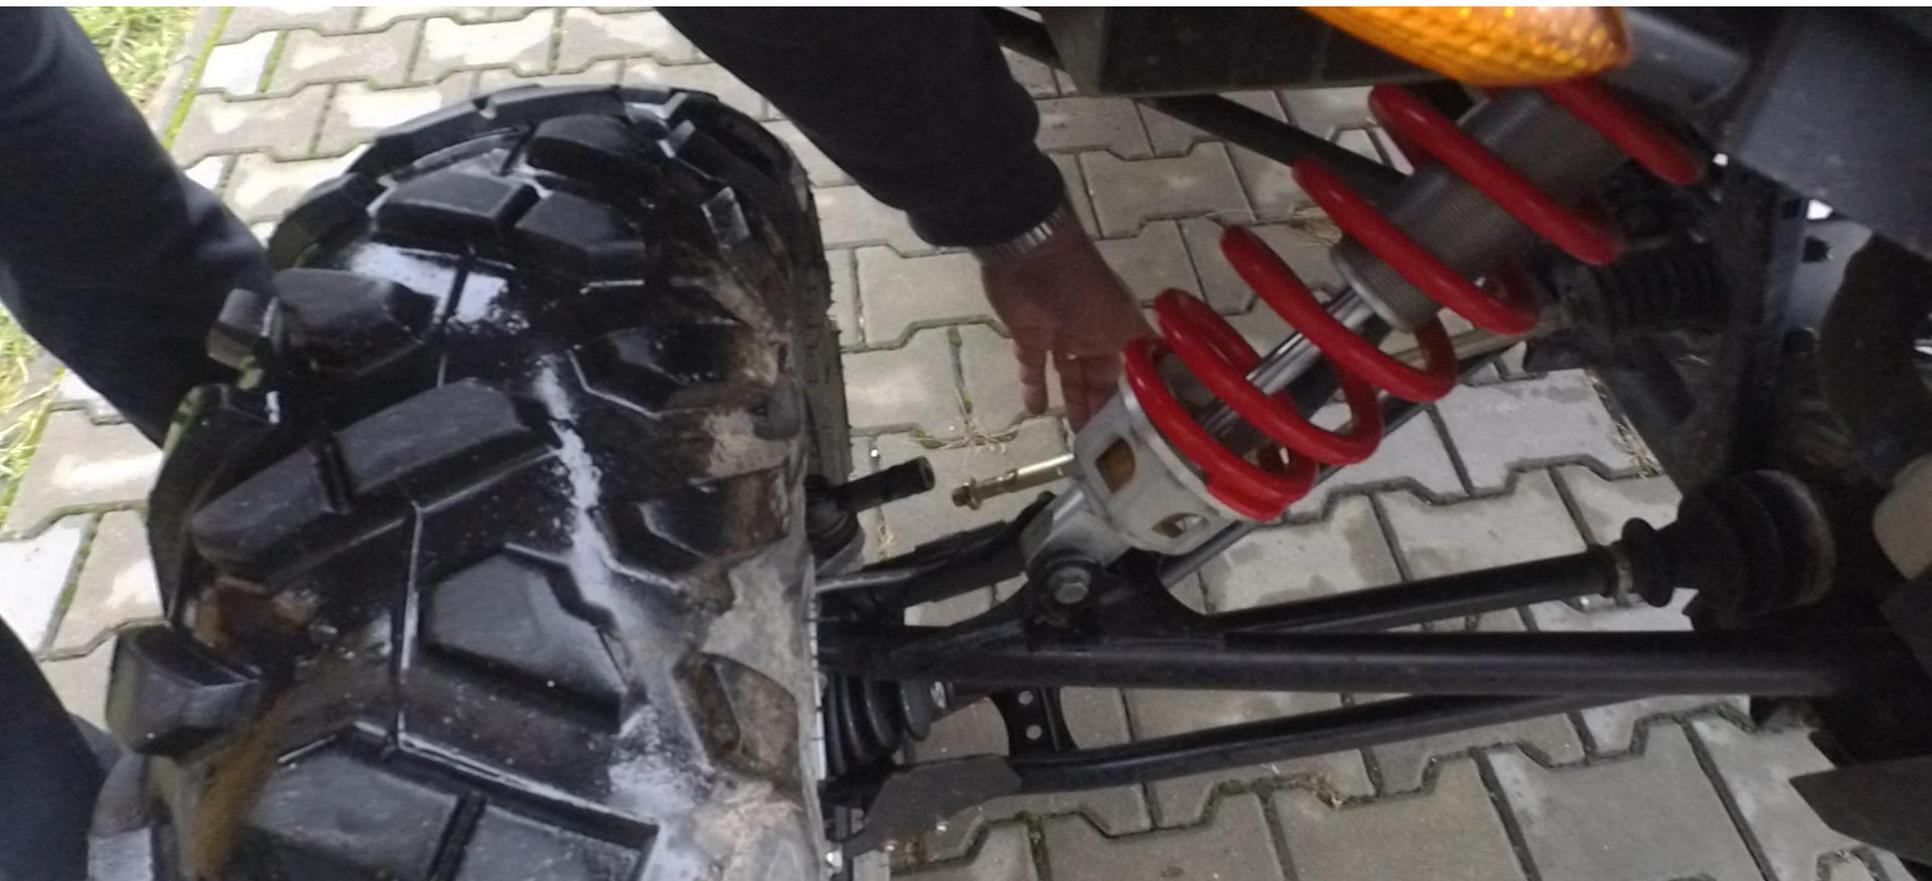
- **Rozpojená řídicí tyč**

- řídicí tyč pravého kola byla zcela rozpojena;
- kontrola schopnosti udržovat přímý směr jízdy i bez držení volantu

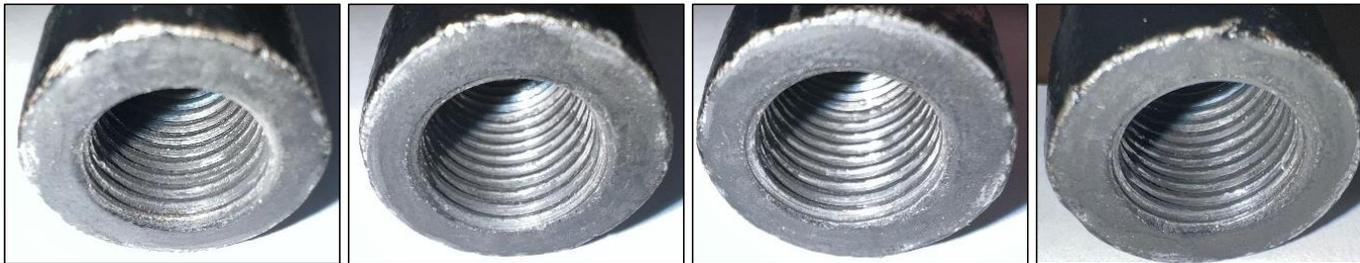
Obr. 1: Fotodokumentace vnějšího závitu pravé řídící tyče [ÚSI VUT]

- stopy mechanického poškození (deformace) prvního krajního závitu spojení, včetně polohy zajišťovací matice v závitové části řídicí tyče

- v době vzniku havárie předmětného vozidla **nebyla řídicí tyč v dostatečném rozsahu zašroubována** v závitu kulového kloubu řízení, kdy z daného rozsahu závitového spojení nebylo využito ani 10 % rozsahu závitové části;
- **došlo k překonání pevnosti částečně využitého závitového spojení** mezi řídicí tyčí a kulovým kloubem řízení, kdy došlo k poškození posledního krajního závitu tohoto spojení a jeho následnému rozvolnění;
- **následkem tohoto stavu se vozidlo během své jízdy stalo zcela neovladatelným, bez možnosti obsluhy vozidla stabilizovat jeho směr jízdy**
- **na předmětném vozidle se nacházela technická závada, která nebyla obsluhou vozidla před jízdou zjistitelná**
